ARTIGO TÉCNICO
CRITÉRIOS DE INSPEÇÃO - CABOS DE AÇO E POLIA DE TRAÇÃO
ELEVADORES DE BAIXA VELOCIDADE

Critérios de Inspeção de cabos de aço e polia de tração aplicáveis para Elevadores Elétricos de passageiros de baixa velocidade (até 1,50m/seg.)

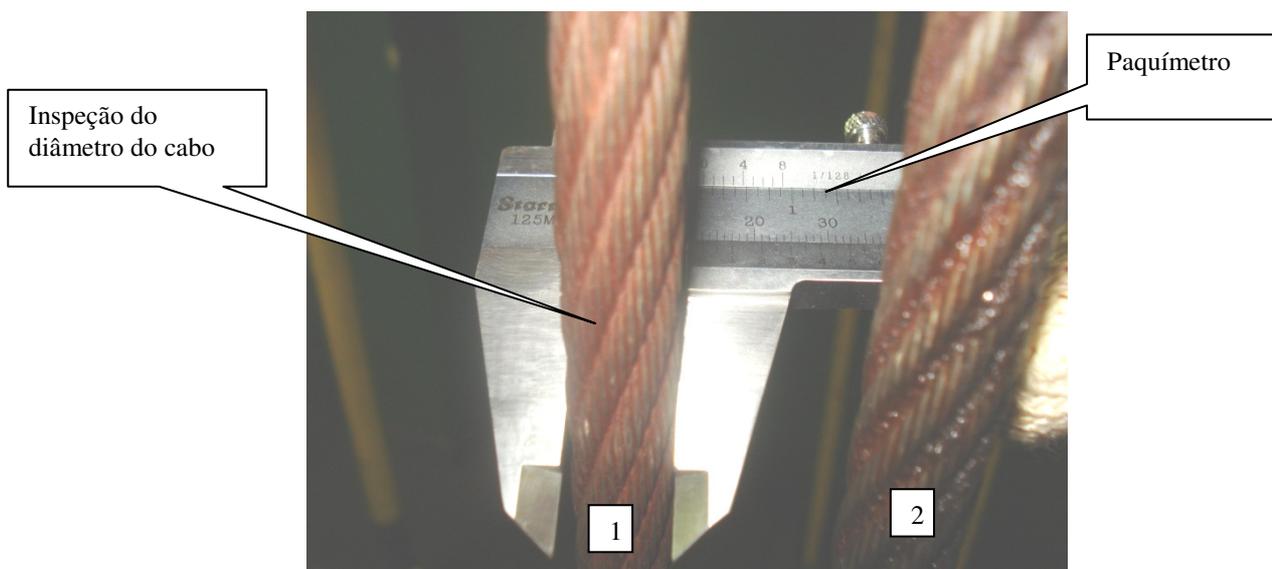
Cabos de aço na casa de máquinas – Inspeção local de maior desgaste

Diâmetro verificado nos cabos de aço	Inspeção no local de maior desgaste	Cabina parada no pavimento térreo	Análise
CABO 1	Ø 12,7 (mm)	Ø 14,9 (mm)	PARAR ELEVADOR
CABO 2	Ø 15,2 (mm)	Ø 15,1 (mm)	
CABO 3	Ø 15,3 (mm)	Ø 15,5 (mm)	
CABO 4	Ø 14,7 (mm)	Ø 15,0 (mm)	
CABO 5	Ø 14,8 (mm)	Ø 15,3 (mm)	
CABO 6	Ø 15,0 (mm)	Ø 15,5 (mm)

Obs: Diâmetro original deste cabo de aço Ø 15,86 (mm) - Ø 5/8"

Conclusão (neste exemplo): Recomendamos a paralisação do elevador e a substituição dos cabos de tração devido ao critério redução de diâmetro, e também pelo fato do cabo estar com oxidação acentuada e apresentando "espelhamento", tendo também alguns arames rompidos.

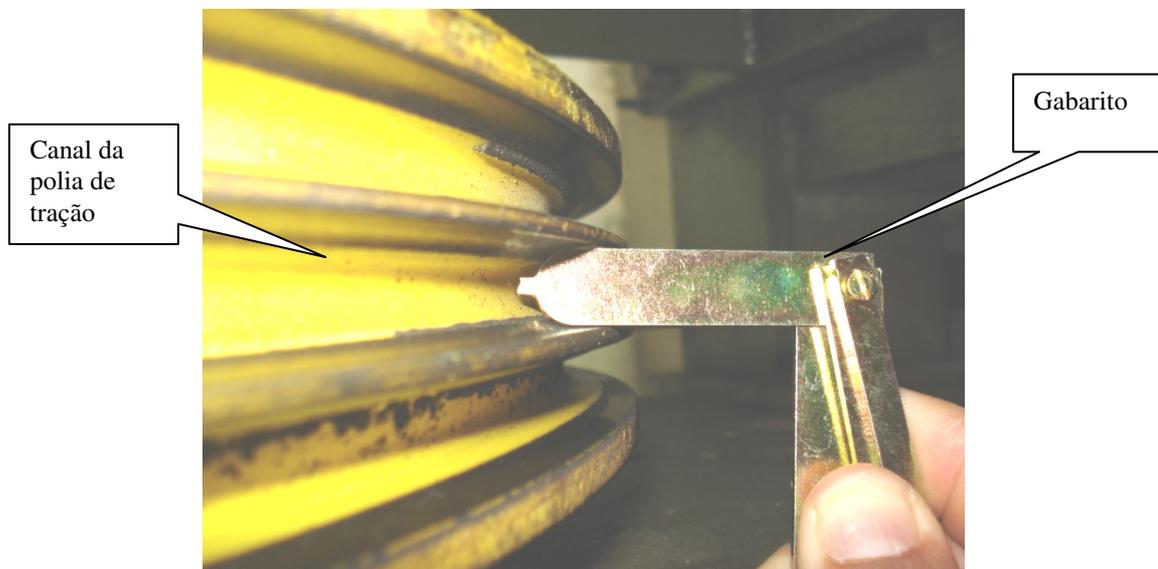
Polia de tração – Inspeção do desgaste da ranhura/canal

Na foto mostramos a inspeção da polia de tração, através da utilização de um gabarito para verificar o desgaste do canal da polia (canal do tipo V).

Neste exemplo constatamos que a polia apresenta desgaste inicial, não necessita de substituição preventiva, pois a "folga" indicada pelo gabarito é maior que 3mm.

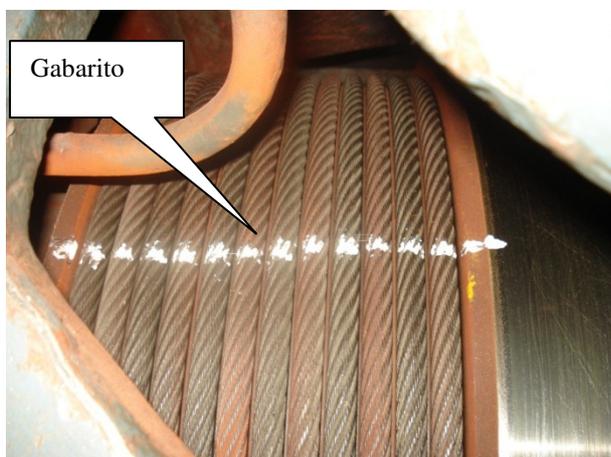
Situação inicial

Neste exemplo, para avaliarmos o desgaste da polia de tração foi realizada a marcação da posição dos cabos em relação a polia, estando a cabina parada no andar térreo, após duas viagens completas (subida e descida ao último pavimento), com a cabina novamente parada no andar térreo foi verificado o deslizamento relativo – CABO X POLIA, mostrado nas fotos a seguir

Neste exemplo constatamos que a polia apresenta desgaste inicial, não necessita de substituição preventiva, pois o deslizamento em duas viagens foi de 12cm.
